TOHMAJÄRVEN KUNNAN KIINTEISTÖKARTOITUS JA -STRATEGIA 2018–  
2028

Opinnäytetyö  
7.2.2018

Toimeksiantaja  
Tohmajärven kunta, Tekninen osasto

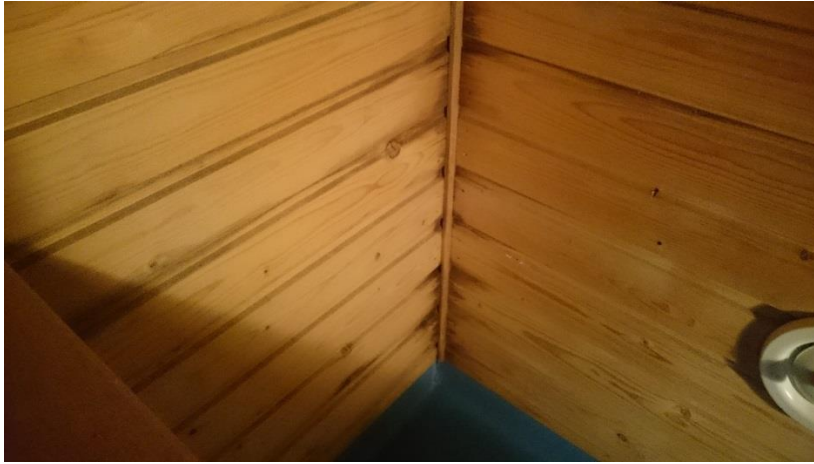
Kuva 83. Saunan panelointi tummunut nurkasta.

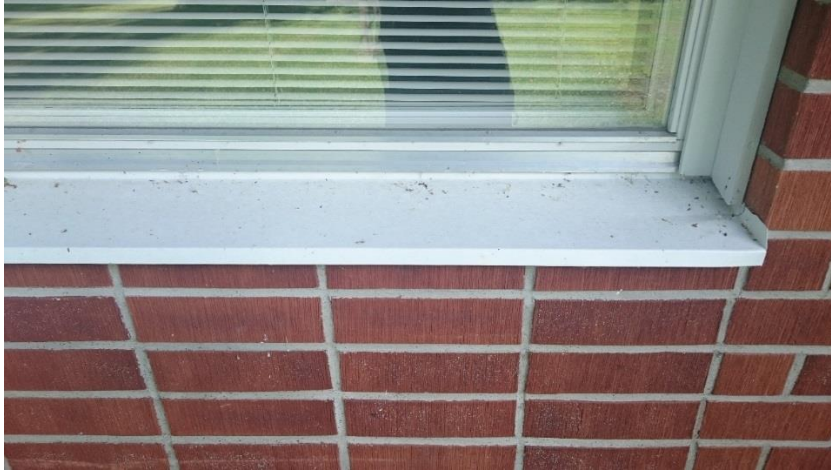
Ikkunat ovat alkuperäiset ja vielä melko hyväkuntoiset. Ikkunapelleissä ei ole juuri lainkaan kallistusta ulospäin vaan pellit ovat lähes tasallaan (kuva 86). Peltien kallistus tulisi muuttaa reilusti ulospäin viettäväksi. Vähintäänkin pellin liitosten tiiveys muihin rakenteisiin tulisi varmistaa.

Kuva 85. Vesipellit lähes tasallaan.

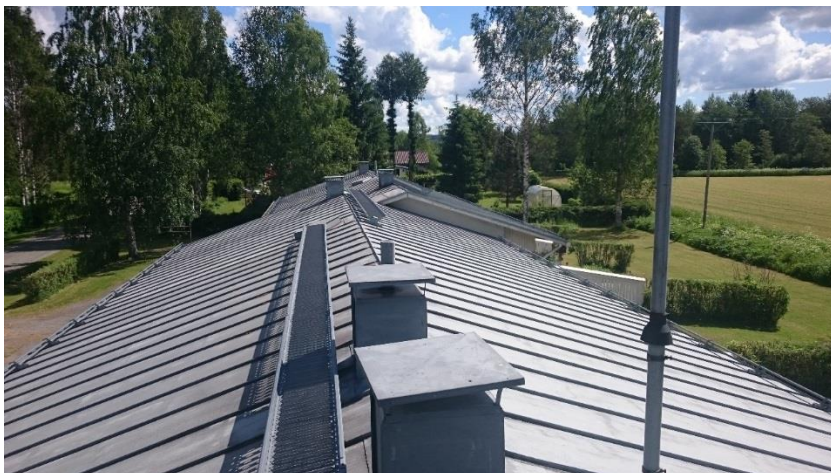
Vesikatteena on sinkitty konesaumattu peltikatto. Katon kunnossa ei silmämääräisesti havaittu puutteita (kuva 87). Myös kattoturvatuotteet kuten kävelysillat ja lumiesteet vaikuttivat hyväkuntoisilta. Vesikatteen kuntoa tulee kuitenkin tarkkailla säännöllisesti erityisesti läpivientien kohdalla. Yläpohjassa ei ollut havaittavissa kosteuden aiheuttamia merkkejä ja tuuletus yläpohjassa vaikutti toimivalta.

Kuva 86. Konesaumatussa peltikatossa ei havaittu puutteita.

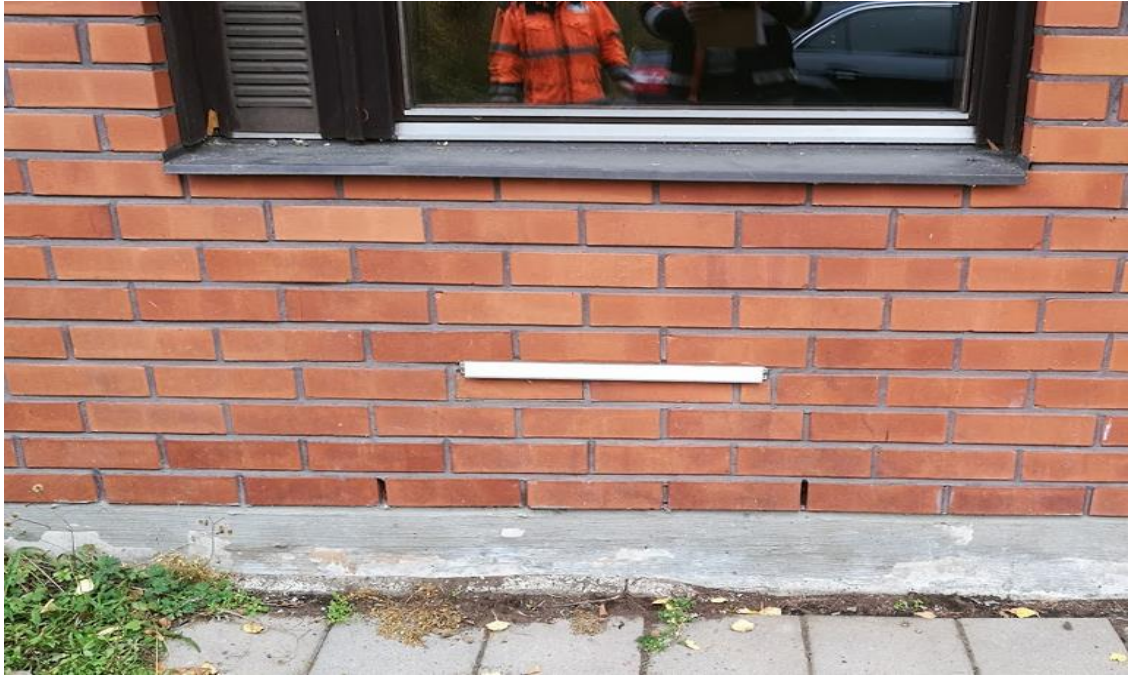
Ikkunat rakennuksissa olivat alkuperäiset ja kolmilasiset puuikkunat. Ikkunat olivat vielä kohtuullisessa kunnossa, vaikkakin alkavat olla teknisen käyttöikänsä loppupuolella. Ikkunapellit olivat kaikkialla lähes tasallaan (kuva 89). Mikäli ikkunat joskus uusitaan, ikkunapeltien kulmaa tulee muuttaa reilusti ikkunasta pois päin viettäväksi.

Kuva 88. Ikkunat alkuperäiset, vesipelti tasallaan. Korvausilmaventtiili ikkunan alla.

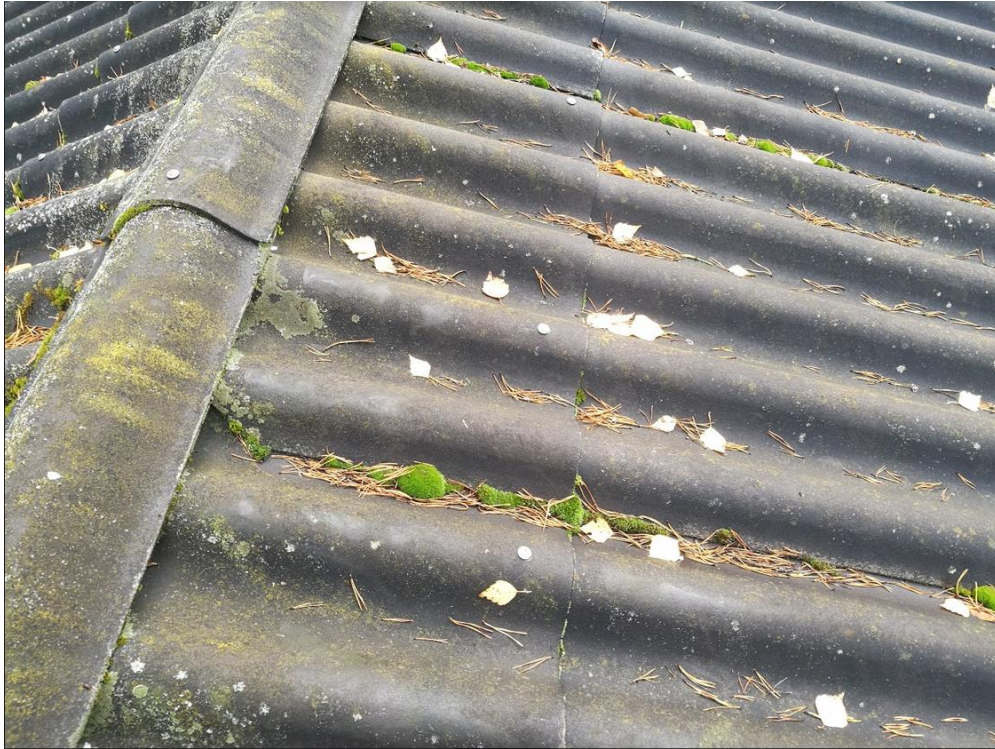
Vesikatolla ei pystynyt kulkemaan liukkauden takia, eikä kävelysiltoja ollut. Näin ollen myöskään yläpohjaan johtaville tarkastusluukuille ei päässyt. Kävelysillat tulisi asentaa katolle turvallisen katolla liikkumisen takia. Vesikatteen kiinnitykset oli vaihdettu ruuveiksi. Katossa oli havaittavissa jonkin verran sammaloitumista (kuva 90). Katon puhdistuksessa on huomioitavaa, että mikäli katemateriaali sisältää asbestia, on katteen peseminen mahdollisesti asbestityöluvan varaista toimintaa. Vuonna 2016 muuttuneen asbestilainsäädännön linjauksen mukaan asbestia sisältävän julkisivu- tai kattolevyn pesu vaatii asbestipurkutyöluvan, asianmukaiset suojaukset ja pesuveden talteenoton sekä suodattamisen jos käytetään yli 50 barin pesupainetta [13].

Kuva 89. Varttikatteessa jonkin verran sammaloitumista.

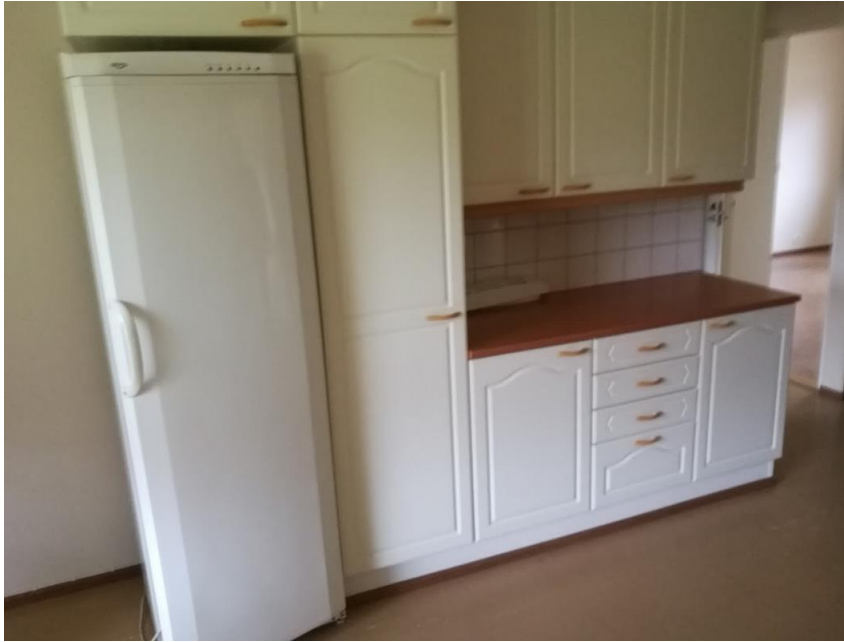
Kuva 90. Sisäpinnat kohtuullisessa/hyvässä kunnossa.

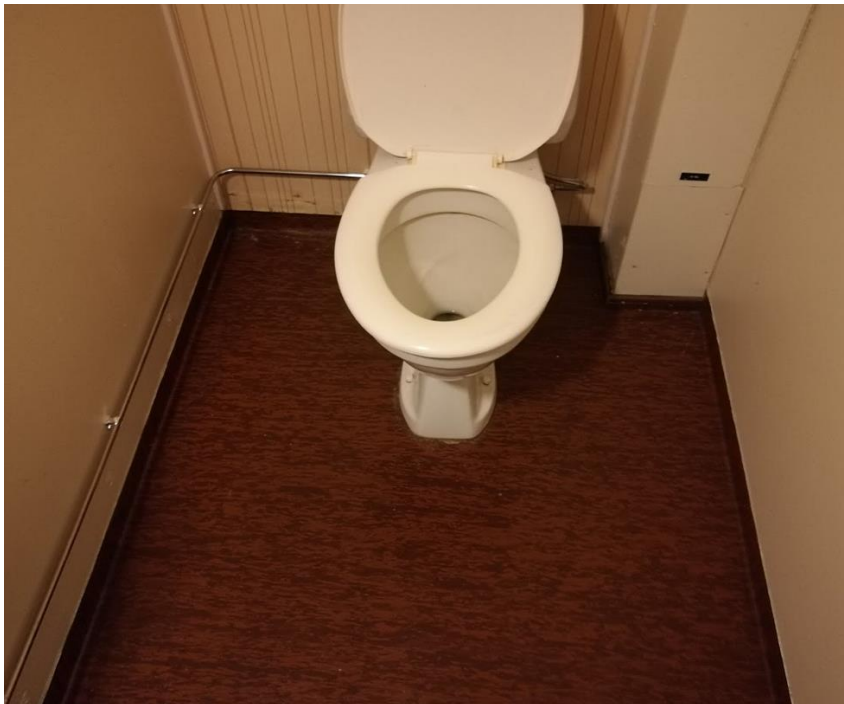
Sisäpinnoiltaan asuinhuoneistot ovat melko hyvässä kunnossa (kuva 91). Pääosin lattiamateriaaleina ovat ilmeisesti alkuperäiset muovimatot ja 250mmx250mm muovilaatat, jotka myös saattavat sisältää asbestia. Kuivissa tiloissa seinäpinnat sekä keittiön kalusteet ovat hyvässä kunnossa. WC-tilat ovat pääosin alkuperäiset ja vaatisivat kunnostusta lähitulevaisuudessa (kuva 92). Pesuhuoneiden pintamateriaaleissa ei havaittu merkittäviä vikoja. Seinien muovitapettien saumoja oli paikattu alaosaan kun ne olivat ratkenneet joissakin huoneistoista. Märkätilojen pintamateriaalit alkavat lähestyä kuitenkin teknisen käyttöikänsä loppupuolta.

Kuva 91. WC-tilat ilmeisesti alkuperäiset.

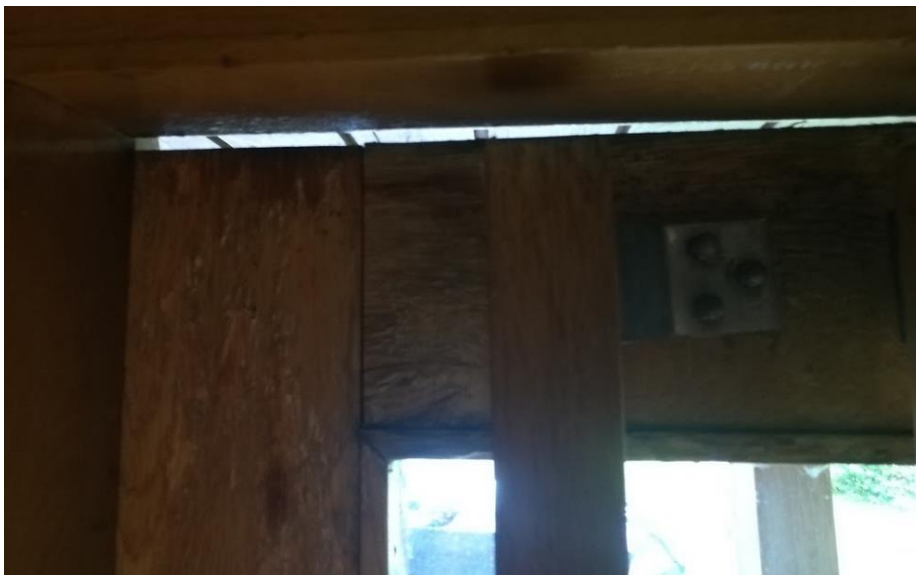
Ikkunat rakennuksessa on uusittu suurimmaksi osaksi noin 10 vuotta sitten. Uusituissa ikkunoissa on raitisilmaventtiilit. Valtuustosalin, yläaulan sekä kunnanhallituksen huoneen isot ikkunat ovat alkuperäiset, mutta niihinkin on lisätty ulkopuolelle lisälasi. Ulko-ovet rakennuksessa ovat heikkokuntoiset (kuva 95).

Kuva 94. Ulko-ovi ei mene tiiviisti kiinni.

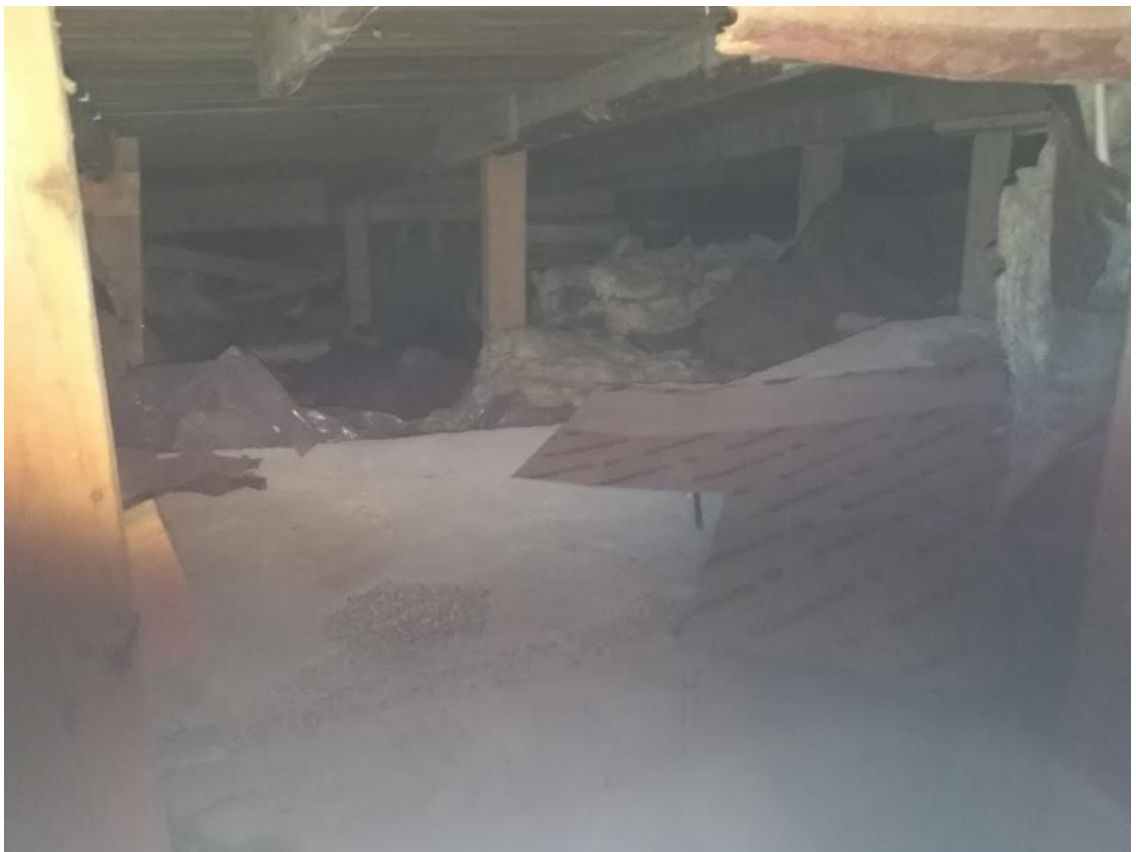
Vesikatteena oleva huopakate on melko hyvässä kunnossa, eikä pientä sammaloitumista lukuun ottamatta siinä ollut havaittavissa korjaustarpeita. Sammalet ja jäkälät kannattaisi poistaa säännöllisesti. Katolla on sisäpuoliset vedenpoistoreiät, jonka kautta sadevedet johdetaan pois katolta (kuva 97). Katolla oli tarkasteluhetkellä pieniä vesilammikoita poistoreikien lähetyvillä. Katolla seisova vesi lisää riskiä kosteusvaurion syntymiseen vesikatteen kunnon heikentyessä. Yläpohjassa oli paljon ilmeisesti rakennusaikaista tavaraa (kuva 98). Yläpohja kannattaisi raivata sinne kuulumattomasta tavarasta.

Kuva 97. Yläpohjassa rojua.

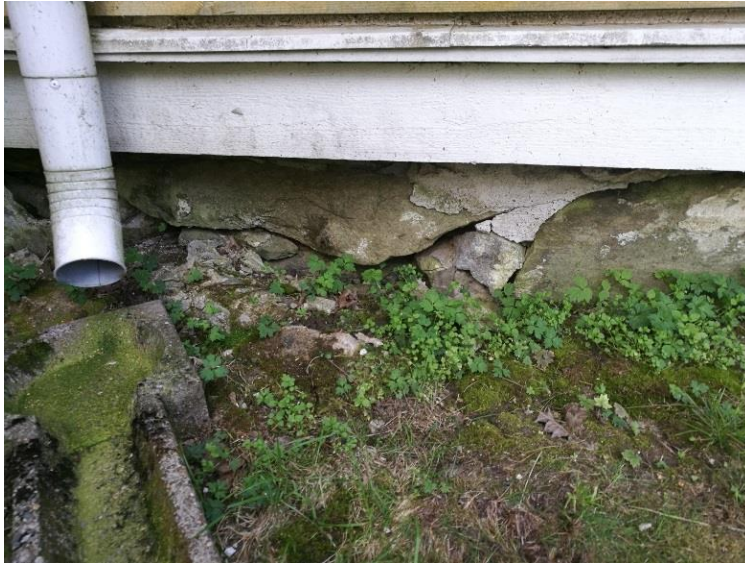
Ulkoasultaan rakennus on melko hyvässä kunnossa. Ulkoverhouksena oleva paneeli vaatii huoltomaalausta erityisesti rakennuksen takapihan puoleisella seinällä (kuva 100). Luonnonkivistä muuratun kivijalan pinnassa oleva muuraus on monin paikoin murentunut (kuva 99). Kivijalka kannattaisi kunnostaa esimerkiksi ruiskubetonoimalla.

Kuva 98. Kivijalka huonokuntoinen.

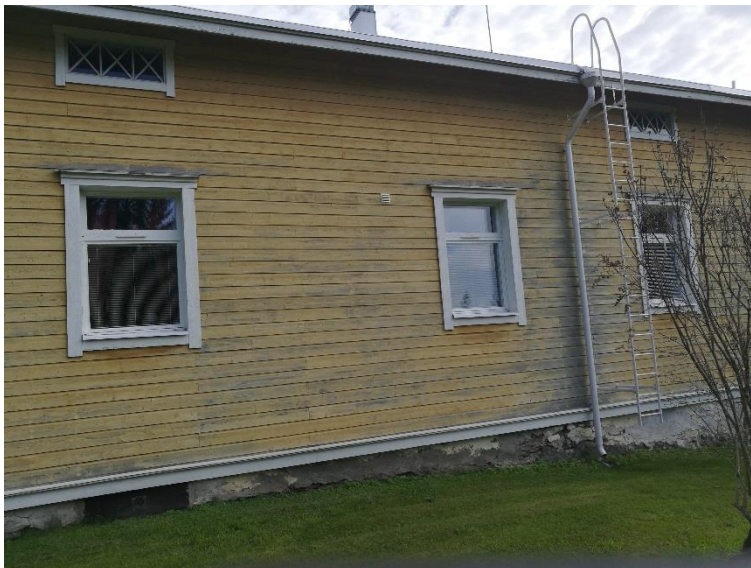
Kuva 99. Ulkoverhous vaatii maalauksen..

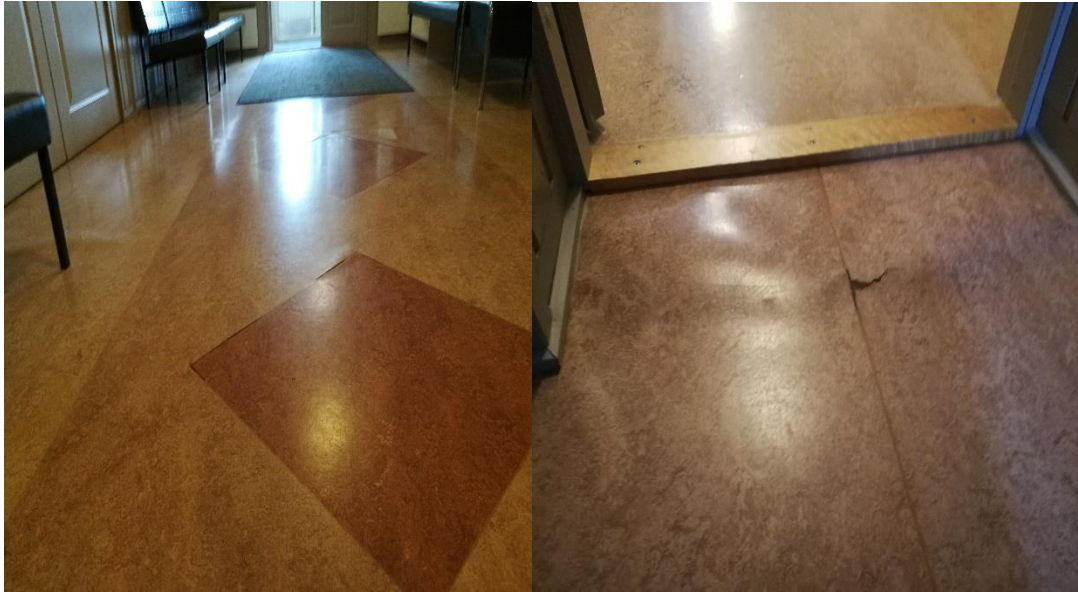
Sisäpinnat rakennuksessa ovat siistit ja nykyaikaiset. Ainoastaan aulan lattian muovimatossa oli havaittavissa kupruja, jotka voivat johtua kosteuden vaikutuksesta lattiarakenteesta (kuva 101). Lattiapinnoitteena kannattaisi käyttää vesi-höyryä hyvin läpäiseviä materiaaleja.

Kuva 100. Muovimatto rikki ja kupruja aulan lattiassa.

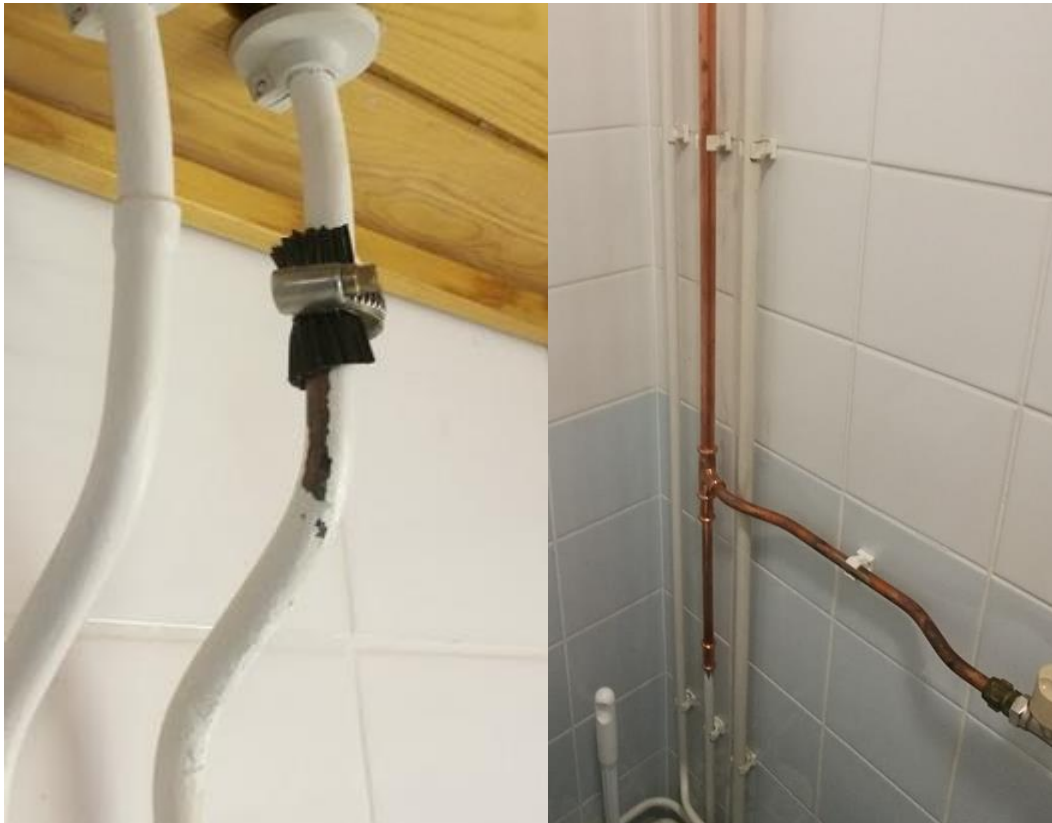
Käyttövesiputkistossa on ollut useita vuotokohtia, joita on paikattu lisäämällä eh-  
jää putkea väliin (kuva 104). Käyttövesiputkisto tulisi käytännössä uusia. Alkupe-  
räinen ilmanvaihtokone on käyttöikänsä loppupuolella.

Kuva 103. Paikattua käyttövesiputkistoa

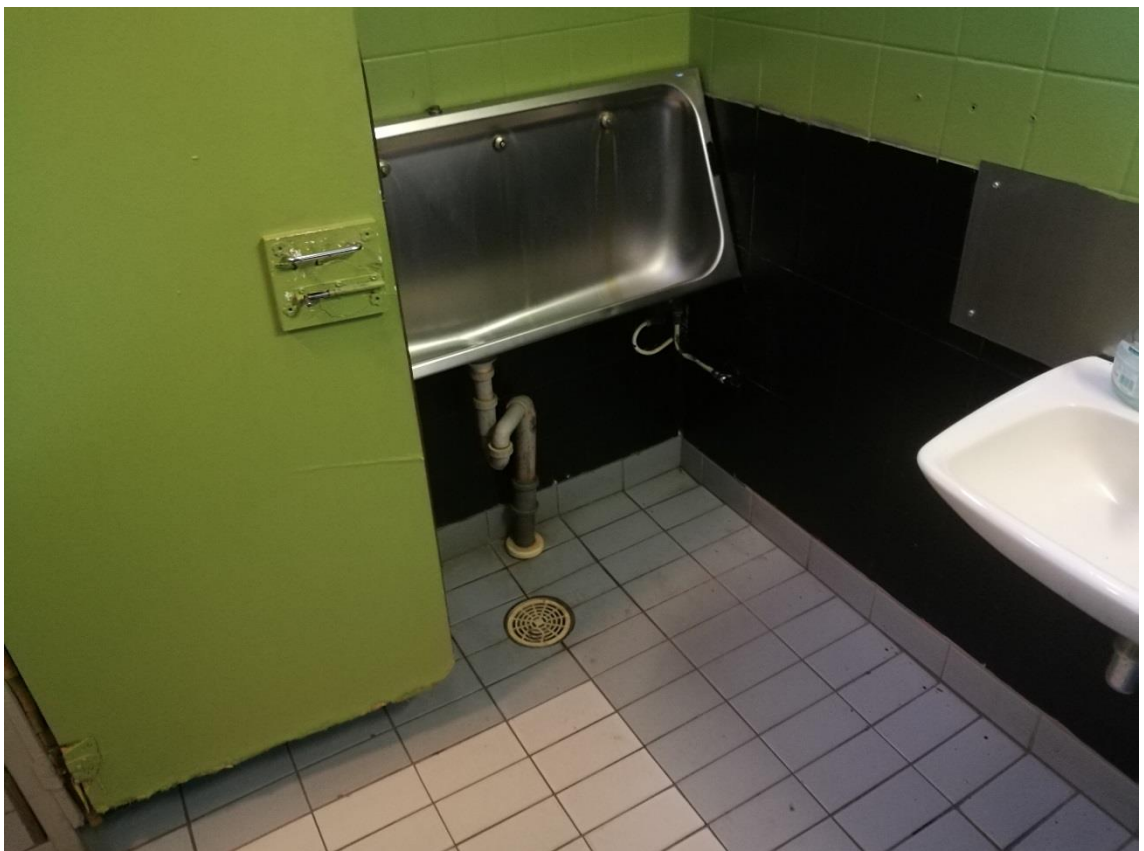
Ulkopuolelta rakennus vaikuttaa olevan kohtuullisessa kunnossa. Ulkoverhouksessa tai perusmuurissa ei ole merkittäviä korjaustarpeita havaittavissa. Sisäpinnat ovat liiketilojen osalta kohtuullisessa kunnossa, mutta varastotilojen, keittiön ja ravintolan WC tilojen osalta huonossa kunnossa (kuva 106). Ravintolan lattian muovimatoissa on havaittavissa kupruilua ja matot ovat paikoin irti lattiasta. Mattojen irtoaminen johtuu todennäköisesti kosteuden vaikutuksesta tai virheistä asennustyössä (kuva 105). Lattiapinnoissa olisi hyvä käyttää vesihöyryä läpäiseviä materiaaleja.

Kuva 105. Ravintolan WC-tilat huonokuntoiset.

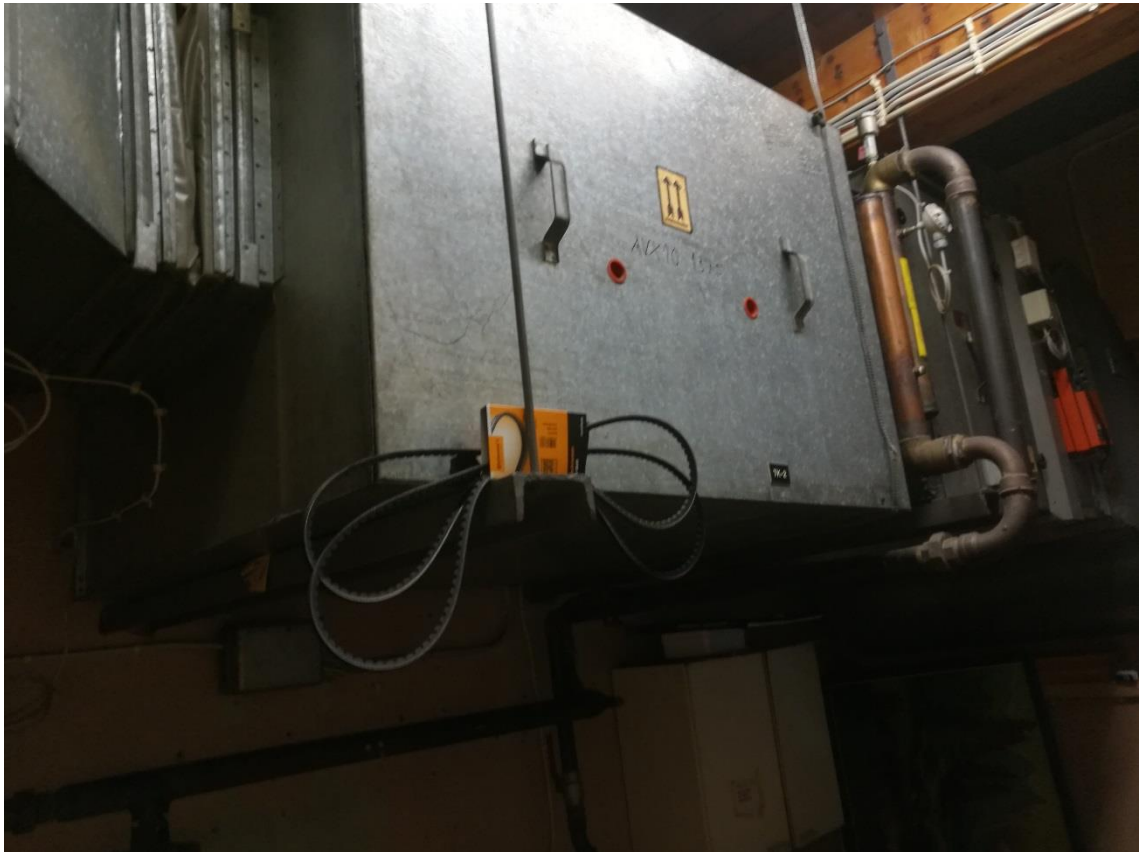
Ravintolan keittiön ilmanvaihtokone on alkuperäinen ja reilusti yli käyttöikänsä (kuva 107). Ilmanvaihtokone kannattaa uusia ja varustaa lämmöntalteenotolla. Toinen ilmanvaihtokone sijaitsee Säästömetan varaston takana olevassa teknisessä tilassa. Tämäkin ilmanvaihtokone alkaa olla käyttöikänsä loppupuolella ja koneen uusimista kannattaa harkita lähitulevaisuudessa.

Kuva 106. Keittiön alkuperäinen ilmanvaihtokone.

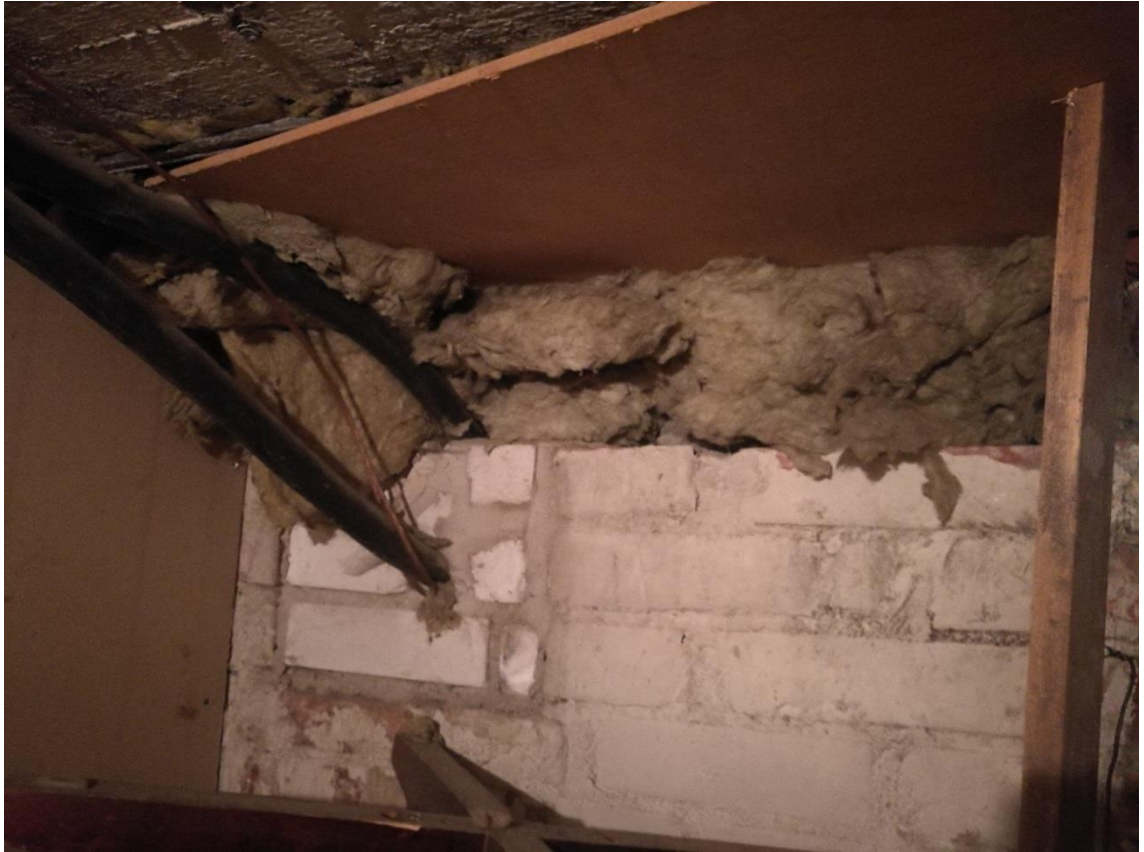
Kuva 107. Peittämättömiä mineraalivillaeristeitä kellaritiloissa.

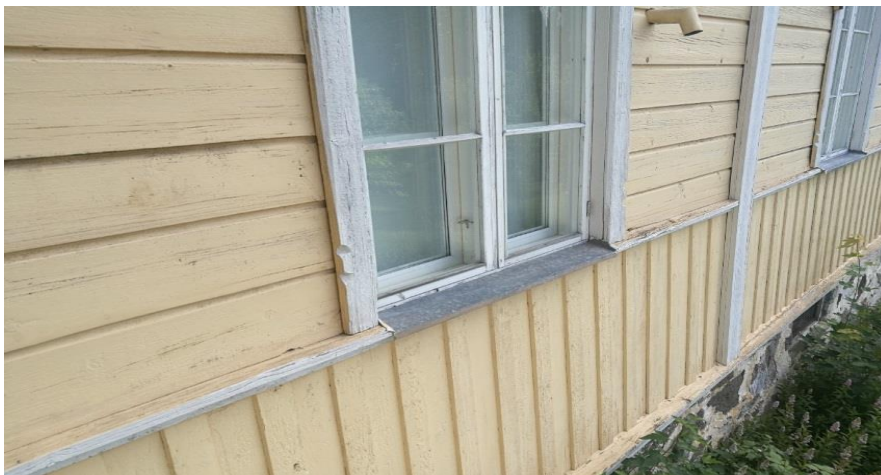
Ulkopuolelta rakennuksen pintamateriaaleissa on jonkin verran kunnostustarpeita. Ulkoverhouksen maalipinta on huonossa kunnossa ja jotkin ulkopuoliset puuosat kaipaavat uusimista. Lisäksi ikkunat ovat vanhat ja huonokuntoiset (kuva 110). Rakennuksen ulkoverhous kannattaa maalata sekä ikkunat kunnostaa. Samalla ikkunoiden pellitykset kannattaa uusida. Kivijalassa on myös jonkin verran kunnostustarpeita.

Kuva 109. Ikkunoissa ja ulkoverhouksessa kunnostustarpeita.

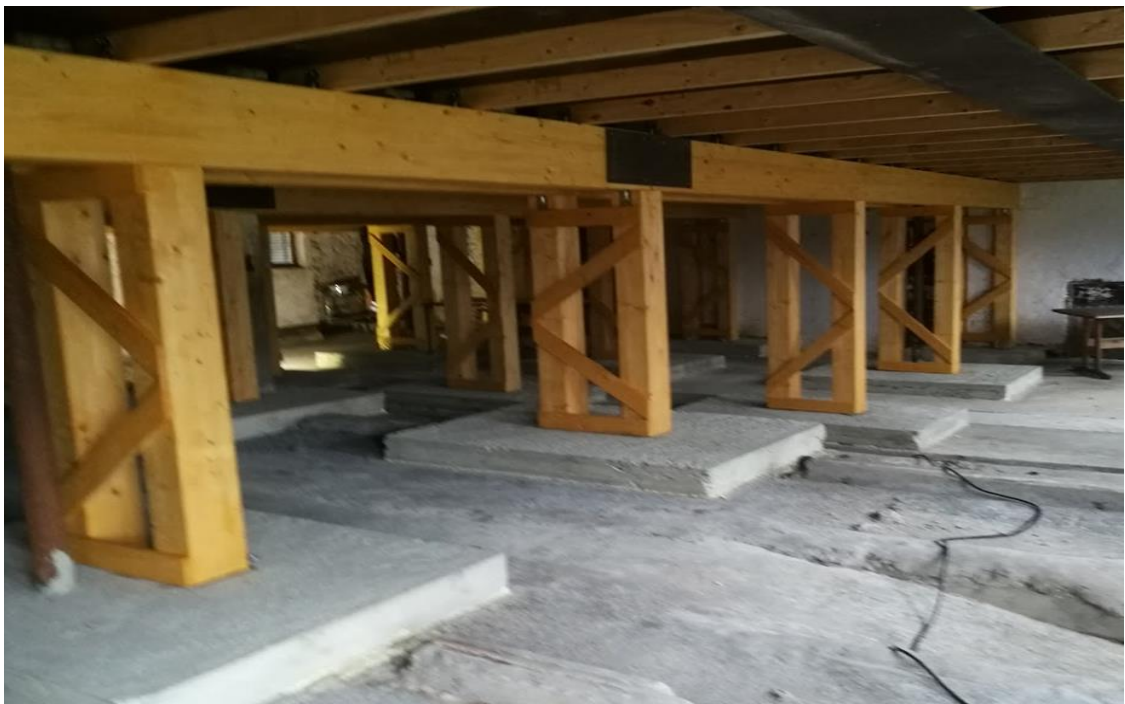
Navetan välipohja on kesällä 2017 tuettu uudelleen noin 250 m<sup>2</sup> alueelta kerto- ja liimapuupalkein sekä liimapuupilarein (kuva 124). Uusille pilareille on valettu anturat. Alkuperäinen välipohjarakenne on ollut ulkoseinin, teräsbetonipalkein ja –pilarein kannatettu ripalaatta, jonka päälle on koolattu puurakenne. Laatan alapinnan rauditus oli pahasti ruostunut betonin karbonatisoitumisen seurauksena. Samanlaisella rakenteella toteutettua välipohjalaattaa on rakennuksessa enemmänkin, joten tukemattomalta alueelta välipohjan kuntoa tulee tarkkailla säännöllisesti.

Kuva 123. Navetan välipohja tuettu liimapuupalkein ja pilarein.

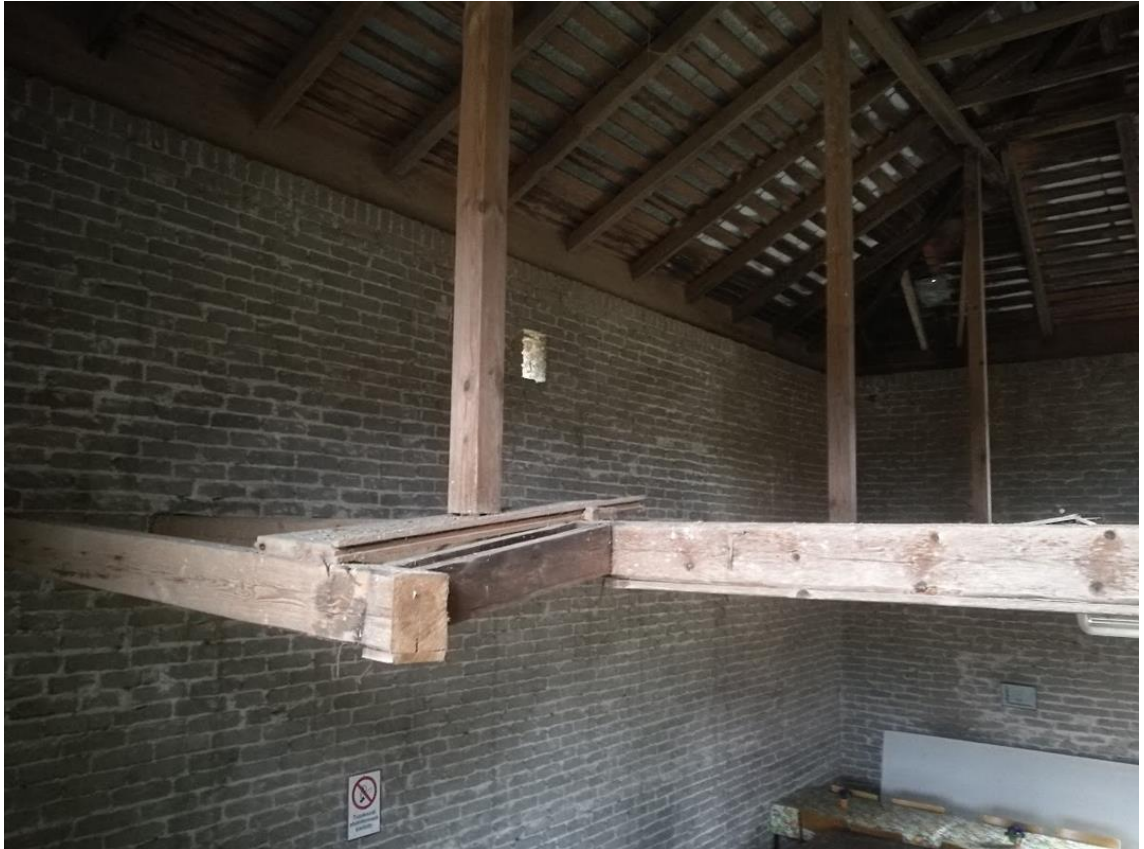
Viljamakasiinin vesikattorakenne on alunperin tuettu ulkoseinien lisäksi välipohjaan. Jossain vaiheessa välipohja on purettu ja jäljelle on jätetty välipohjan kantavana rakenteena toimineet parrut, joista osa on katkaistu (kuva 125). Nyt osa kattorakenteen kuormasta tulee katkaistuille välipohjaparruille. Todennäköisesti välipohjaan joudutaan lisäämään esimerkiksi liimapuupalkit ja pilarit, joilla kuormat saadaan tuotua hallitusti perustuksille.

Kuva 124. Osa kattorakenteen kuormasta tulee välipohjan katkaistuille palkeille.

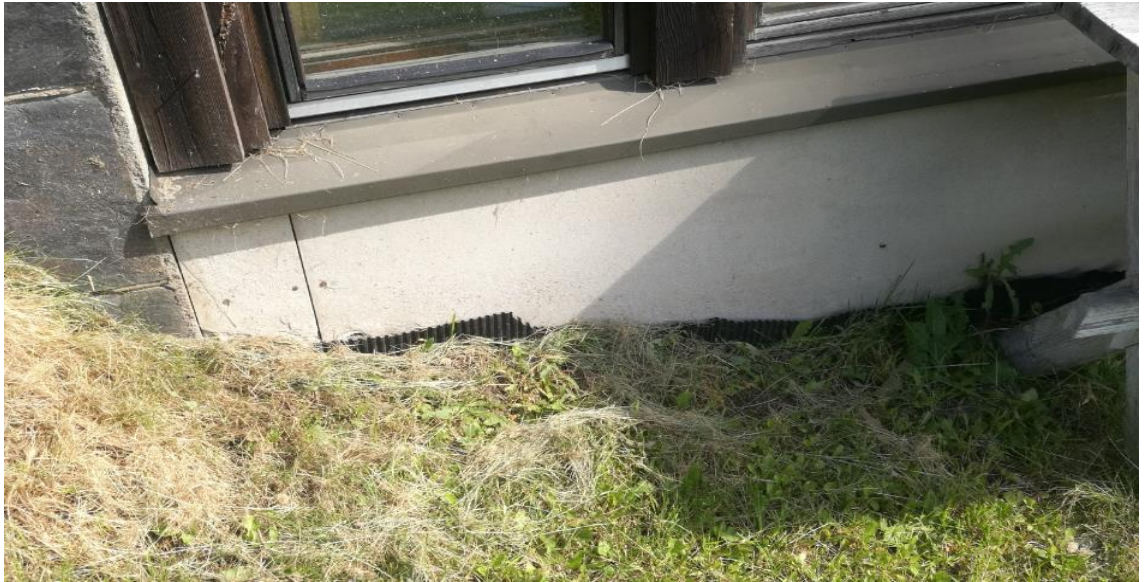
Entisen autotallin oven kohdalle rakennettu seinä on toteutettu ilmeisesti levyrakenteisena ja puurunkoisena (kuva 130). Seinän alaosa on lähellä maan pinnan tasoa ja paikoin jopa sen alapuolella. Seinärakenteen kunto kannattaa tutkia tarkemmin rakenneavauksin. Rakenteen uusimiseen kannattaa varautua.

Kuva 129. Entisen autotallin oven kohdalla seinärakenne osin maan pinnan alapuolella.

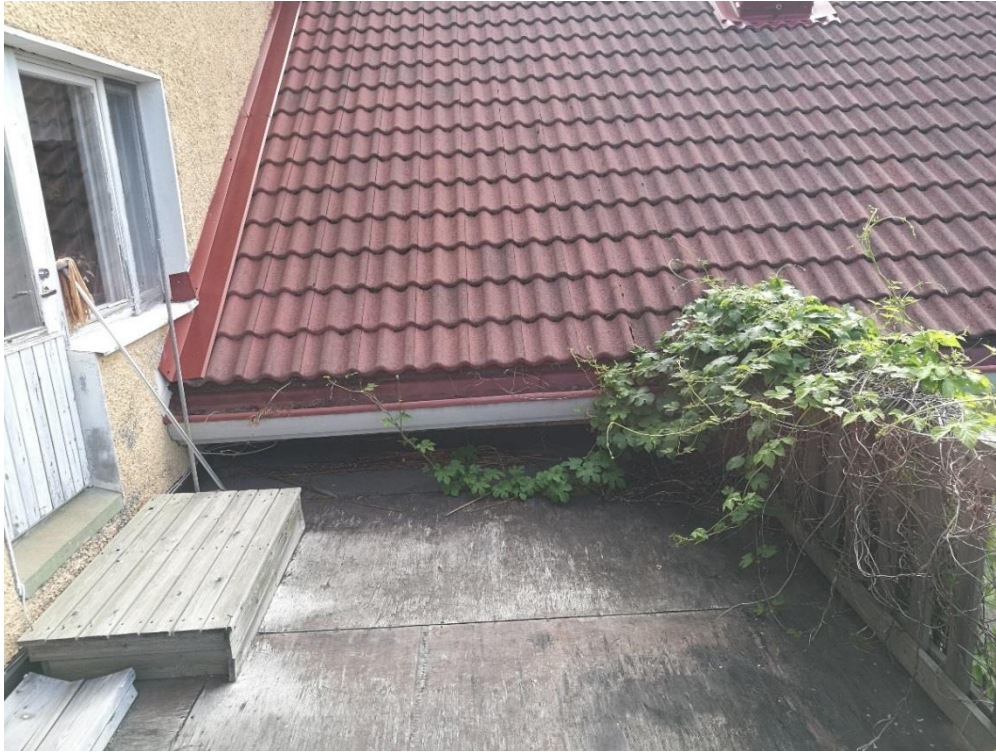
Rakennuksen vesikatteena on tiilikate, joka vaikutti olevan kohtuullisessa kunnossa. Tiilikate on ilmeisesti asennettu jälkikäteen, koska katteen alla näkyi olevan huopakate. Kylmä ullakkotila oli siistissä kunnossa, eikä vesikatteessa näkynyt vuotokohtia. Vinon katto-osan tuuletuksen toimivuutta ei pystytty tarkastelemaan rakennetta avaamatta. Räystäältä katon harjalle johtavat lapetikkaat vaikuttivat huonokuntoisilta, eikä kattoluukuille ollut kulkutietä. Rakennuksen kattoturvatuotteet kannattaa uusida. Lisäksi parvekkeen lattiassa oleva vanerilevytys vaikutti antavan periksi jalkojen alla (kuva 131). Parvekkeen lattia kannattaa uusida sekä samalla tarkastaa parvekkeen kantavien rakenteiden kunto.

Kuva 130. Parvekkeen lattian levytys huonossa kunnossa. Räystäskouru tulisi puhdistaa kasvillisuudesta.

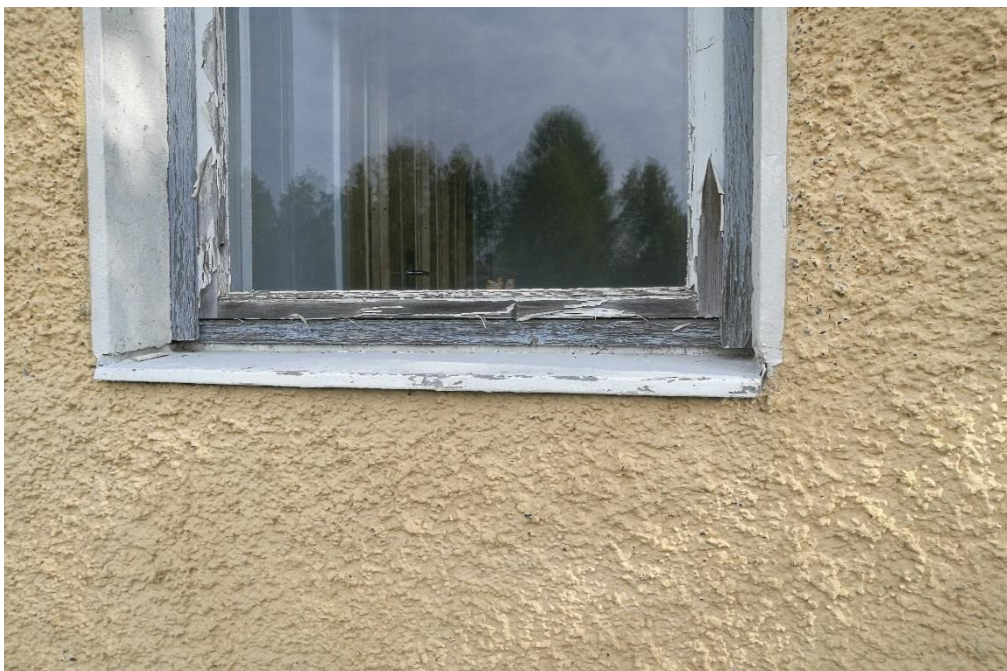
Ikkunat ovat rakennuksessa alkuperäiset ja käyttöikänsä lopussa. Ikkunoilla on merkittävä vaikutus rakennuksen energiatehokkuuteen, joten ne kannattaisi vähintäänkin kunnostaa tai uusia.

Kuva 131. Ikkunat huonokuntoiset

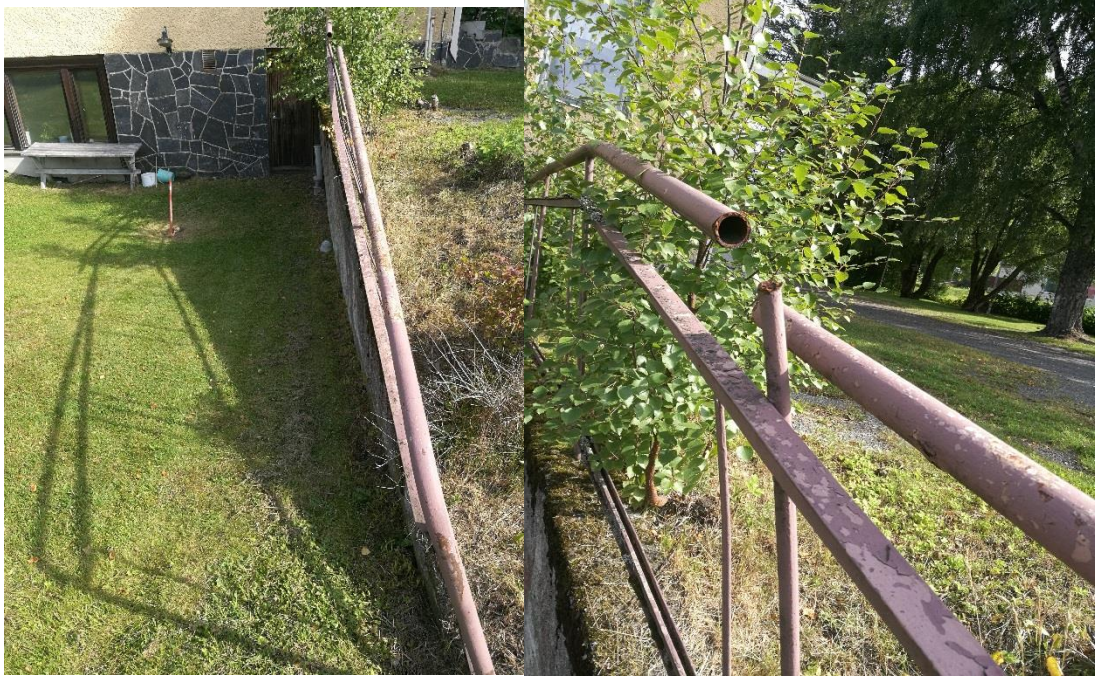
Rakennuksen päädyssä oleva tukimuuri on kallistunut maan paineen vaikutuksesta sekä putoamissuojana oleva kaide on rikkoontunut. Tukimuuri kannattaa oikaista sekä erityisesti kaide kunnostaa. Samoin ulkoportaiden porraskaide on vääntynyt.

Kuva 133. Tukimuuri kallistunut sisäänpäin ja kaide rikki.

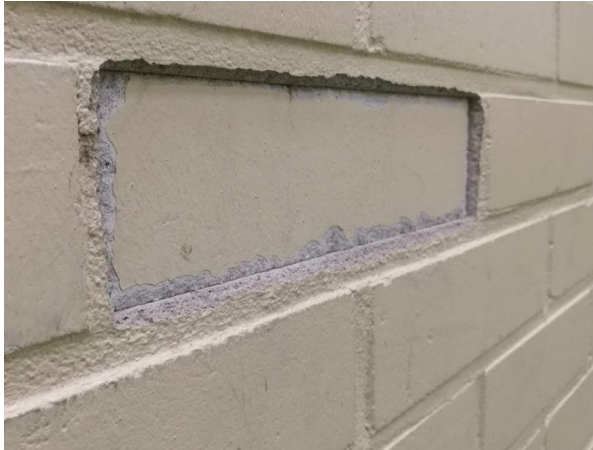
Halliosan toisessa takanurkassa nurkkapilarin ja tiilimuurauksen pystysaumassa havaittiin alhaalta noin pilarin puoleenväliin asti yltävä muutaman millin leveä halkeama, josta tuntui selvästi vedon tunnetta. Liitoskohdan vuotoilmareitti kannattaa korjata. Lisäksi tiilimuurauksessa on joitakin tiiliä painunut sisäänpäin, ilmeisesti pesäpallon tai muun vastaavan lyömisen seurauksena (kuva 137).

Kuva 136. Sisäpuolisessa tiilimuurauksessa joitakin tiiliä irti.

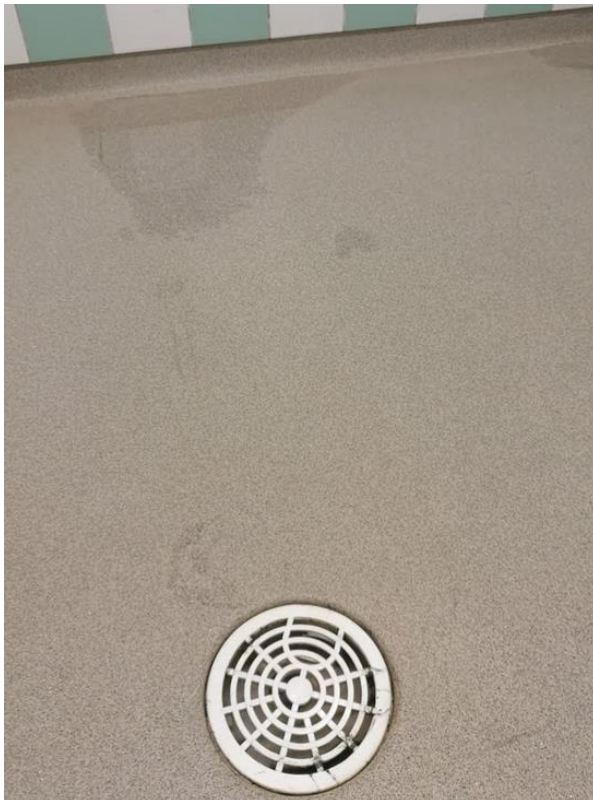
Sisätilat ovat pääsääntöisesti kohtuullisessa kunnossa. Käytön jälkeä ja kulumaa on pintamateriaaleissa jonkin verran, mutta merkittävämpiä korjaustarpeita ei havaittu. Märkätiloissa seinämateriaalina on laatoitus ja lattiassa muovimatto. Maton saumoja on paikkailtu tarvittaessa. Ensimmäisessä suihkuhuoneessa lattian kallistukset eivät olleet kaikilta osin riittävät, vaan suihkun alle jäi vettä seisomaan lattialle (kuva 138). Märkätilojen saneerauksen yhteydessä myös lattian kaadot tulee tarvittavilta osin tehdä uudelleen.

Kuva 137. Märkätilojen kaadot eivät ole kaikilta osin riittävät

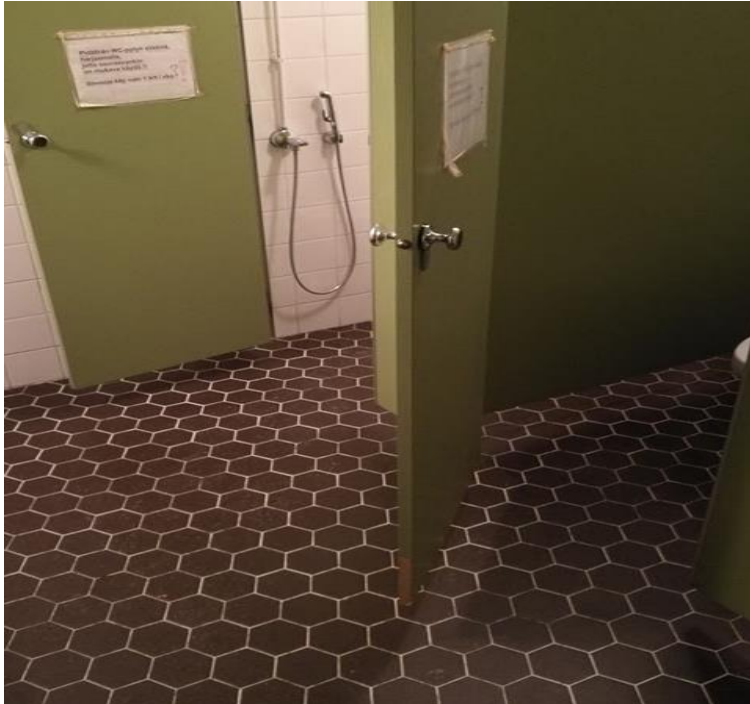
Sosiaali-tilojen kuivien tilojen pintamateriaaleina on muovilaatta lattias-  
sa. Seinät on tasoitettu ja maalattu. Lattialaatta on ilmeisesti alkuperäinen. Märkätiloissa lat-  
tian ja seinien pintamateriaalina on keraaminen laatta. Märkätilojen pintamateri-  
aalit ovat myös alkuperäisiä. Sisäpinnat ovat rakennuksessa välttävissä tai hei-  
kossa kunnossa erityisesti sosiaali-tilojen märkätilojen osalta. Autotallien ja varas-  
tojen osalta sisätilat ovat käyttötarkoituksensa mukaisessa kunnossa.

Kuva 138. Sosiaalitilojen WC:t ilmeisesti alkuperäisessä kuosissaan.

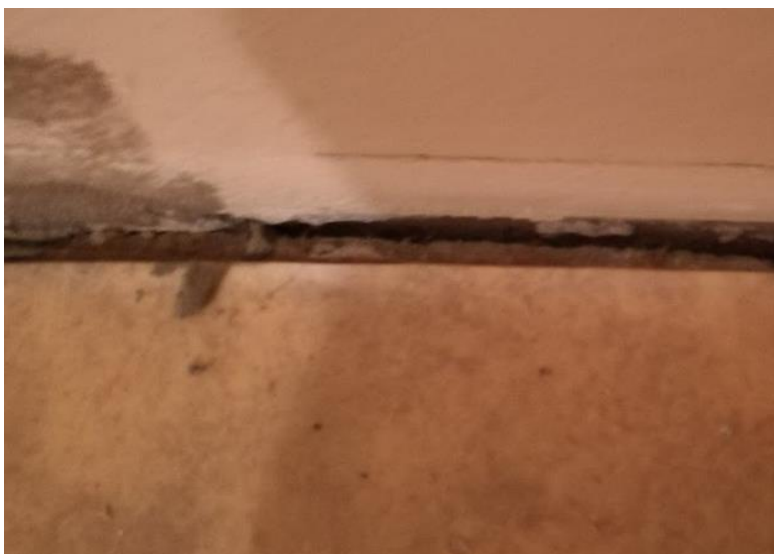
Kuva 139. Rako laatan ja seinärakenteen välissä

Päädyssä sijaitsevassa asuinhuoneistossa on syksyllä 2017 aloitettu remontti asukkaan pois muuttaessa. Remontissa uusitaan keittiön kalusteet, seinäpinnat maalataan ja lattian muovimatto poistetaan. Lattiapinnoitteeksi on tarkoitus jättää muovimaton alla ollut alkuperäinen muovimatto. Lisäksi lattiaalaan ja seinärakenteen välissä oleva rako tiivistetään (kuva 140). Pesuhuone on saneerattu aikaisemmin.

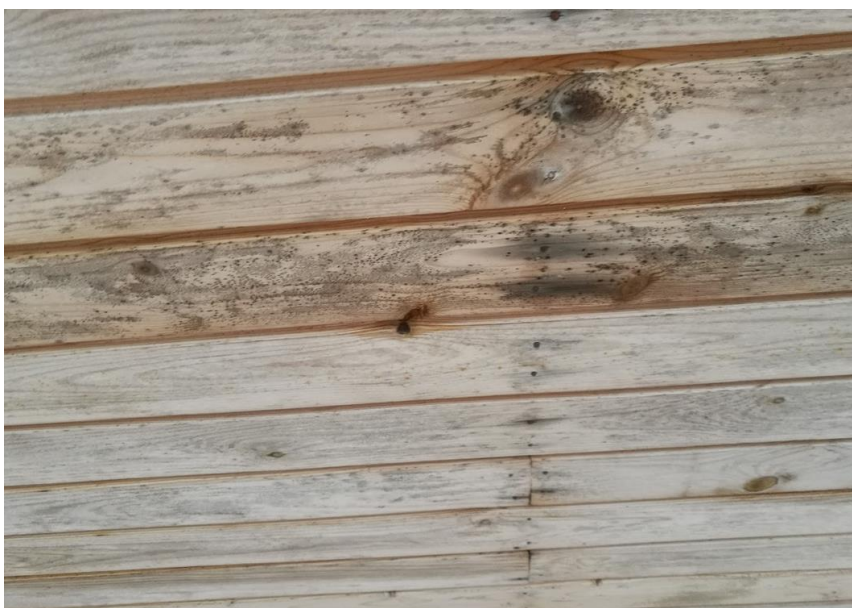
Kuva 149. Kuistin katossa hometäpliä.

Ulkoverhous sekä muut ulkopuoliset puuosat vaativat huoltomaalausta. Lisäksi ulkoverhouksessa muutama lauta on lahonnut alaosaan. Vaurioituneet laudat kannattaa uusia (kuva 149). Kuistin katon panelointi on käsittelemätöntä puuta ja siinä oli havaittavissa paljon homepilkkuja (kuva 150). Vaikkakin homepilkkut ovatkin lähinnä esteettinen haitta, kannattaa panelointi käsitellä esimerkiksi homeenpoistoaineella ja maalata tai käyttää muuta puunsuoja-ainetta.

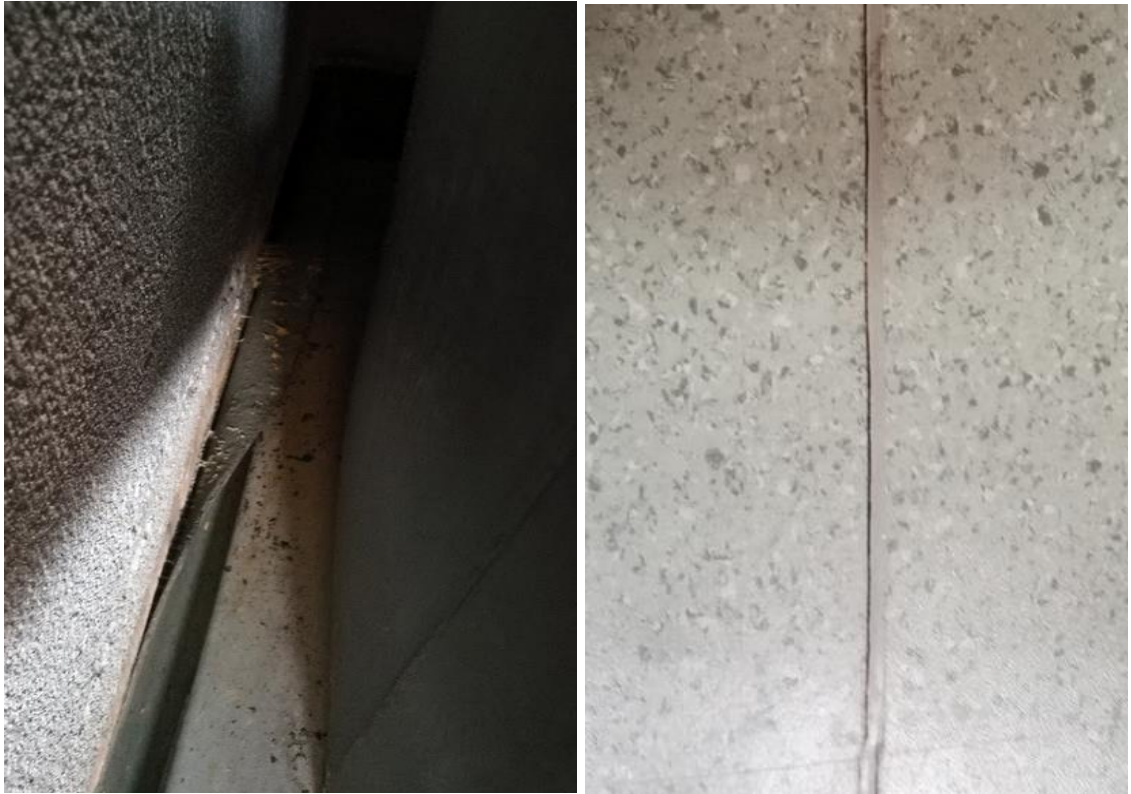
Sisäpinnat olivat siistissä ja käyttötarkoituksensa mukaisessa kunnossa. Keittiön kalusteet olivat vanhanaikaiset, mutta vielä välttävässä kunnossa. Märkätiloissa lattia ja seinäpinnoitteena käytetty muovimatto oli monin paikoin pahasti kupruillut. Muovimatto on joko huonosti asennettu tai se on irronnut kosteuden vaikutuksesta. Lisäksi maton saumoissa havaittiin pieniä rakoja, jotka kannattaa paikata. Saunan puolella muovimaton reunat oli nostettu kiukaan takana muuria vasten. Seinälle nostot olivat irronneet pahasti kuumuuden vaikutuksesta (kuva 152). Muovimatto kannattaisi poistaa kiukaan takaa ja tiivistää lattiamateriaalin ja seinän liitos jollakin muulla käyttötarkoituksen mukaisella tuotteella.

Kuva 151. Muovimatto irti seinästä kiukaan takana. Pesuhuoneen puolella maton saumat paikoitellen auki.
